AS ÁRBORES SENLLEIRAS DE GALICIA. DIAGNÓSTICO DA SITUACIÓN ACTUAL E PROPOSTA DE LIÑAS DE ACTUACIÓN

ANEXOS

ANEXO 1
FICHAS DESCRITIVAS DAS ÁRBORES CATALOGADAS

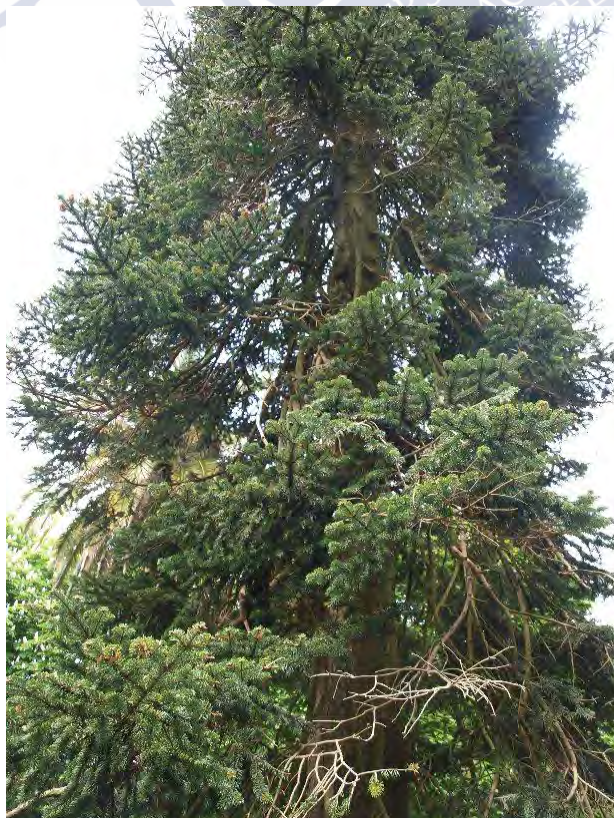
Figura 2: Ramas secas no tercio inferior da copa

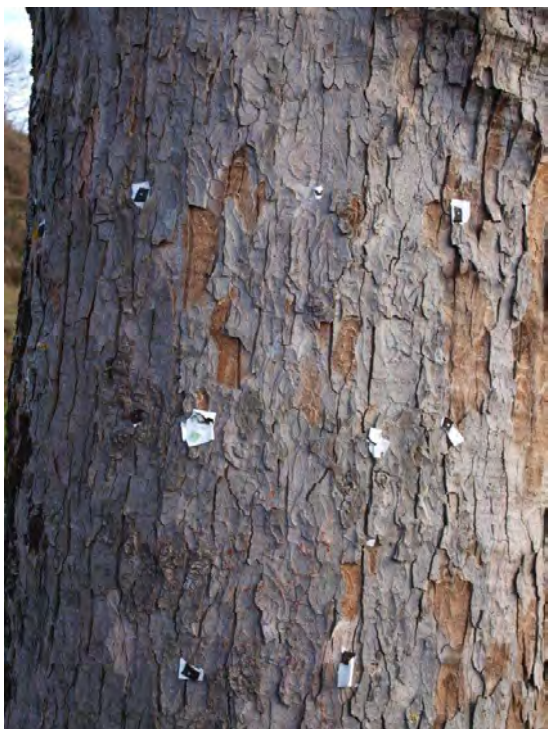
* O exemplar é utilizado como taboleiro de anuncios e no seu fuste aprécianse numerosos cravos con restos de papeis.

Figura 3: Detalle do fuste con numerosas puntas e restos de carteis

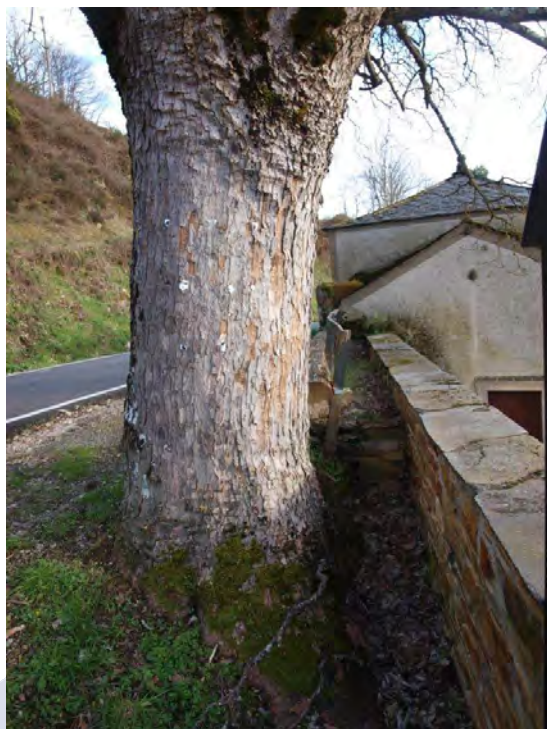
Figura 4: Aspecto da base do exemplar, co muro ao carón e a estrada ao outro lado.

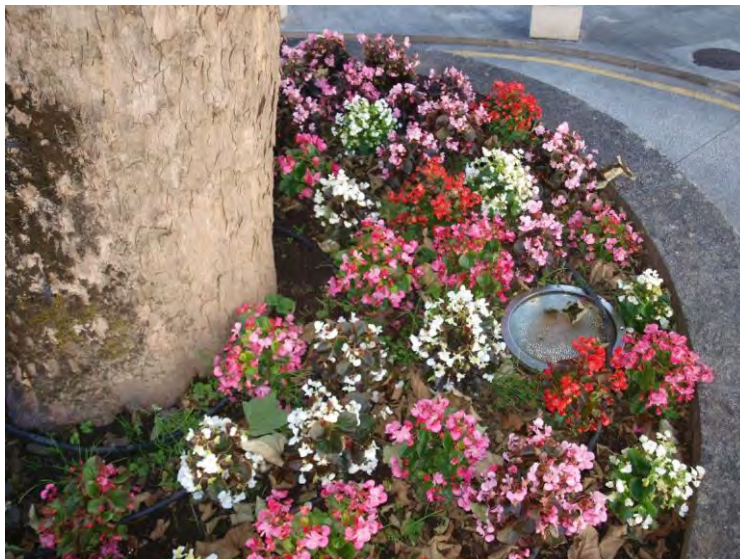
Figura 5: Xardineira na base do exemplar, con begonias e sistema de rega por goteo

PROPOSTAS DE ACTUACIÓN PARA A SÚA CONSERVACIÓN
* Substituír a ancoraxe ríxida das ramas por un cableado dinámico
* Eliminar o sistema de rega na base do exemplar.
* Eliminar todos os restos de instalacións eléctricas na copa do exemplar
OBSERVACIÓNS

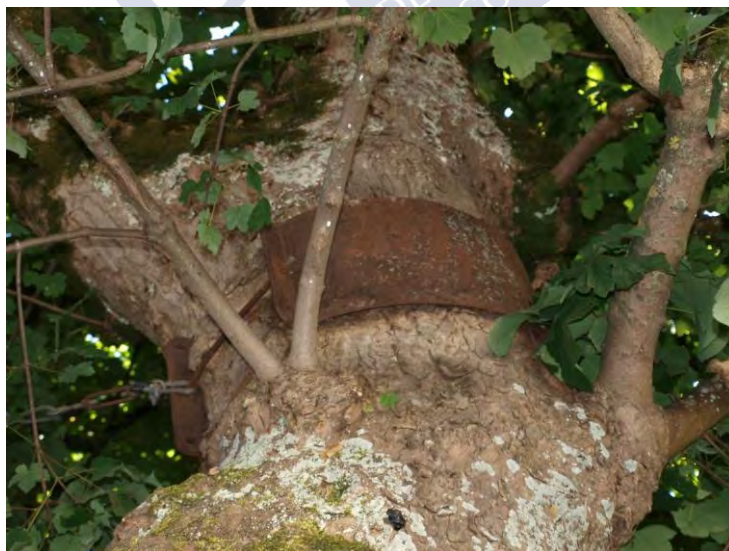
parcialmente mitigados coa instalación dunha ancoraxe entre as ramas, con todo trátase dunha ancoraxe fixa con estruturas metálicas que debería ser substituída por un cableado dinámico.
Presenza de feridas	Si, pola ancoraxe estática que estrangula algunhas ramas e pola presenza de numerosos restos de instalacións eléctricas na copa
Síntomas de decaemento	Non
Asimetría	Non
Defectos de fuste	
Inclinación	Non
Problemas estruturais	Si, a inserción das ramas forma un ángulo moi agudo e presenta casca incluída
Engrosamentos anormais	Non
Zonas mortas, fendas profundas	Non
Presenza de cavidades	Non
Presenza de gretas	Non
Presenza de protuberancias	Si, producidas por podas reiteradas nalgúns puntos do fuste
Presenza de chupóns	Non
Presenza de feridas	Non
Defectos de base (tronco e raíces)	
Problemas estruturais, base do tronco e raíces	<p>* Si, o sistema radical do exemplar ten un espazo moi limitado para o seu desenvolvemento ao atoparse a árbore nunha xardineira de pedra de dimensións moi reducidas para o seu volume radical.</p> <p>* Na base do exemplar instalouse unha xardineira con flor de tempada (begonias no momento da visita), isto non sería un problema pero o sistema de rega por goteo instalado prexudica o sistema radical da árbore e favorece a aparición de fungos radicais.</p>

Figura 6: Suxeición metálica na copa do exemplar

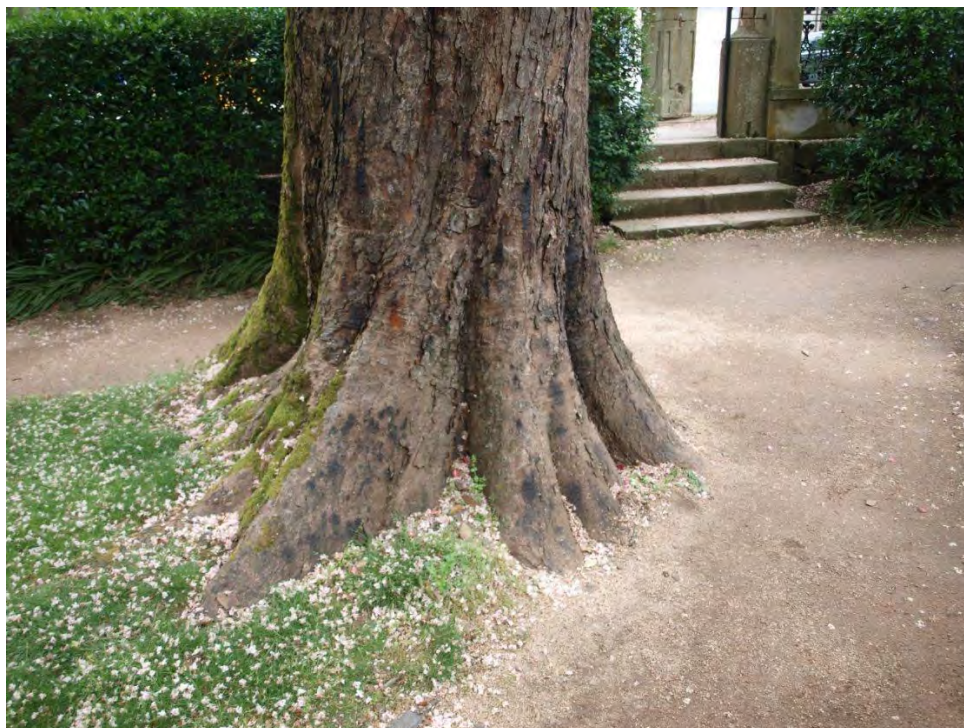
Figura 7: Chan compacto na base do exemplar

* Realizar unha actuación sobre o chan compacto	
OBSERVACIÓNS

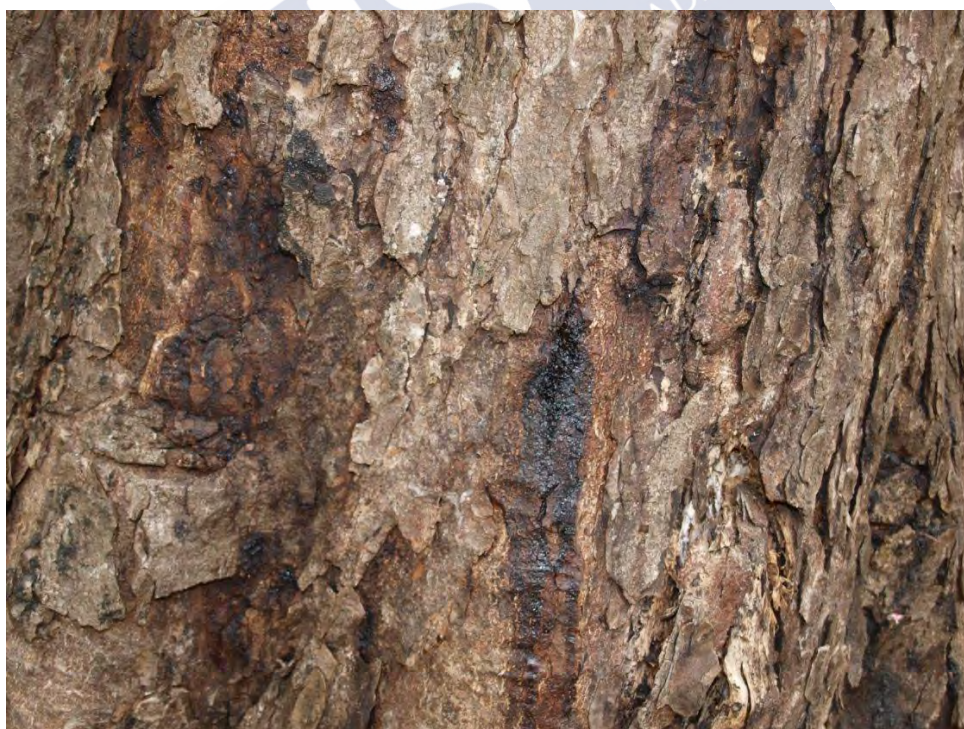
* Na última visita realizada ao exemplar (setembro de 2019), mostra numerosas ramas secas e secrecións na parte baixa do fuste.

Figura 8: Secrecións na casca

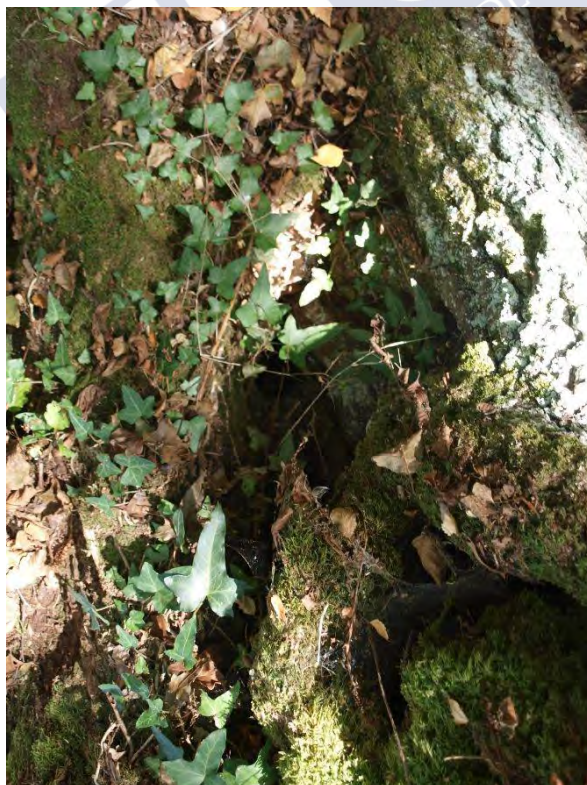
Figura 10: Cavidade na base

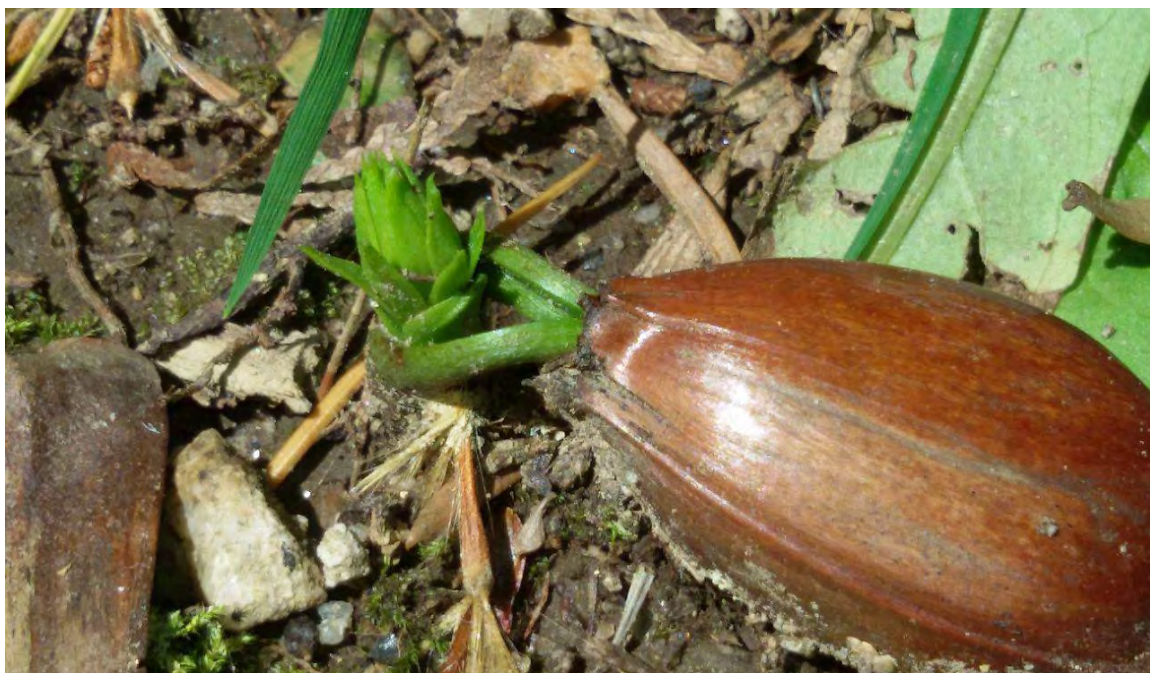
* Reparar varios tocos de difícil cicatrización na copa.	
*Retirar as ramas secas.	
OBSERVACIÓNS	
* Baixo a proxección horizontal da copa do exemplar, nos parterres axardinados, obsérvanse numerosas plántulas procedentes das súas sementes.

Figura 11: Rexenerado na base do exemplar

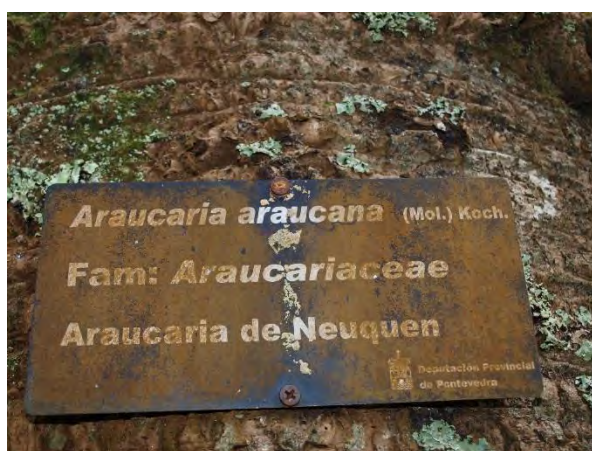
Figura 12: Placa identificativa cravada no tronco

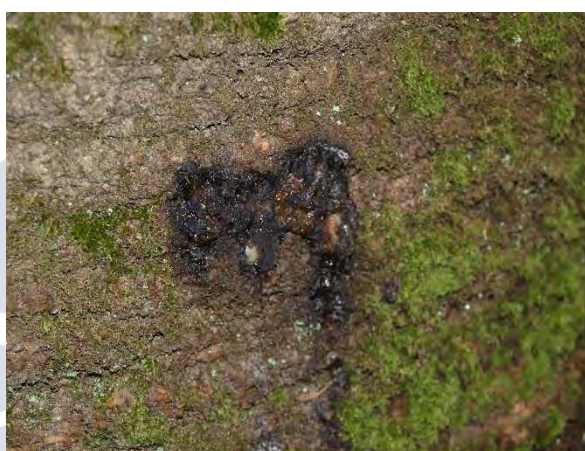
Estado sanitario e fisiolóxico		
Presenza de pragas e/ou enfermidades	Raíces	Non
	Fuste	Na zona basal do fuste presenta sececi3ns de cor negra que poderían relacionarse con doenzas como a tinta
	Ramas	Non
	Follas	Non
Presenza de corpos frutíferos		Non
Vitalidade		Baixa
Defectos de ramas e copa		
Presenza de ramas secas (%)		Si, hai varias ramas coas puntas secas e presenta unha porcentaxe de ramas secas entre o 15 e o 20%
Presenza de tocos mal cicatrizados		Non
Problemas estruturais		Non
Presenza de feridas		Non
Síntomas de decaemento		Si, hai varias ramas coas puntas secas
Asimetría		Non
Defectos de fuste		
Inclinaci3n		Non
Problemas estruturais		Non
Engrosamentos anormais		Non
Zonas mortas, fendas profundas		Non
Presenza de cavidades		Non
Presenza de gretas		Non
Presenza de protuberancias		Non
Presenza de chup3ns		Si, a media altura do tronco presenta algúns rebentos
Presenza de feridas		Si, aínda que de pequeno tamaño presenta feridas provocadas pola fixaci3n de carteis de identificaci3n da especie. Na actualidade os carteis foron substituídos por outros non cravados ao fuste.

Figura 13: Secrecións na zona baixa do fuste

Coefficiente corrector de idoneidade do chan	1
Coefficiente en función da zona climática	193,19
Valor básico	75.246,50
Factor intrínseco, estado sanitario	0,75
Factor corrector extrínseco	0,5
Valoración final (€)	84.652,31
PROPOSTAS DE ACTUACIÓN PARA A SÚA CONSERVACIÓN	
* Realizar unha drenaxe ou reducir a rega nese sector para evitar os problemas de asolagamento.	
* Rodear ao exemplar cun pequeno valado de madeira para evitar que o solo se compacte máis.	
OBSERVACIÓNS	
* A presenza de vexetación herbácea ata a base do fuste e as regas por aspersión son algunhas das principais causas de mortalidade de arborado singular.

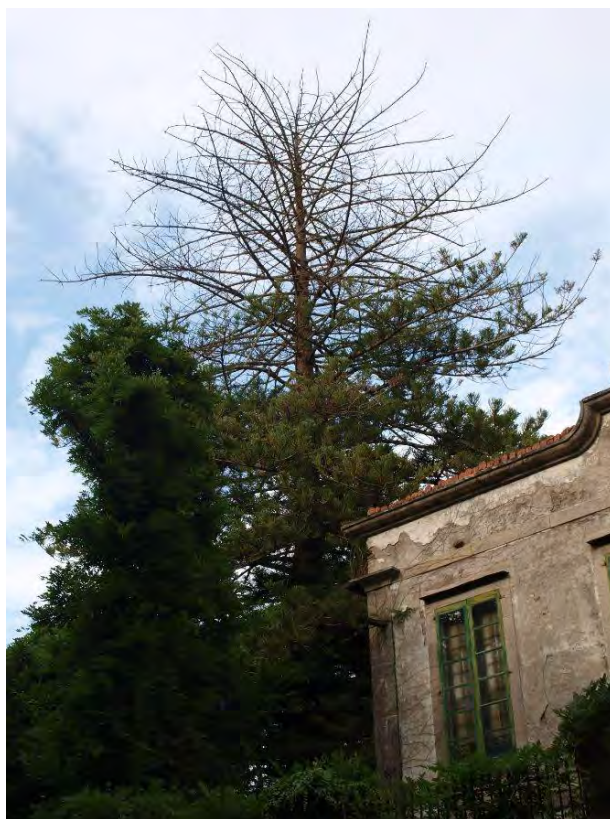
Síntomas de decaemento	Si, o 50% da copa está seca.
Asimetría	Non
Defectos de fuste	
Inclinación	Non
Problemas estruturais	Non
Engrosamentos anormais	Non
Zonas mortas, fendas profundas	Si, na base do fuste hai madeira morta no interior dunha cavidade vertical
Presenza de cavidades	Si, na base do fuste
Presenza de gretas	Non
Presenza de protuberancias	Non
Presenza de chupóns	Non
Presenza de feridas	Non
Defectos de base (tronco e raíces)	
Problemas estruturais, base do tronco e raíces	Si, aínda que non se coñece con certeza a causa pola que a copa se vai secando paulatinamente, posiblemente se trate do a que dun fungo vascular.
Zonas mortas/fendas profundas	Non
Análise das ameazas	
Nivel de risco de fallo estrutural a medio-longo prazo	Alto
Probabilidade de crebatura de ramas a curto prazo	Risco grave
Probabilidade de crebatura do tronco a curto prazo	Alta
Probabilidade de caída arrancado	Media
Valoración global do risco a curto prazo	Risco alto

Figura 14: Gran parte da copa seca

* O exemplar perdeu as características que o fixeron merecedor de formar parte do catálogo, polo que se recomenda a súa descatalogación.	
* O exemplar secará totalmente e seguramente caerá en poucos anos, pero atópase nunha propiedade privada pechada ao público polo que se entende que a decisión de cortalo deberán tomala os propietarios do predio.	
OBSERVACIÓNS

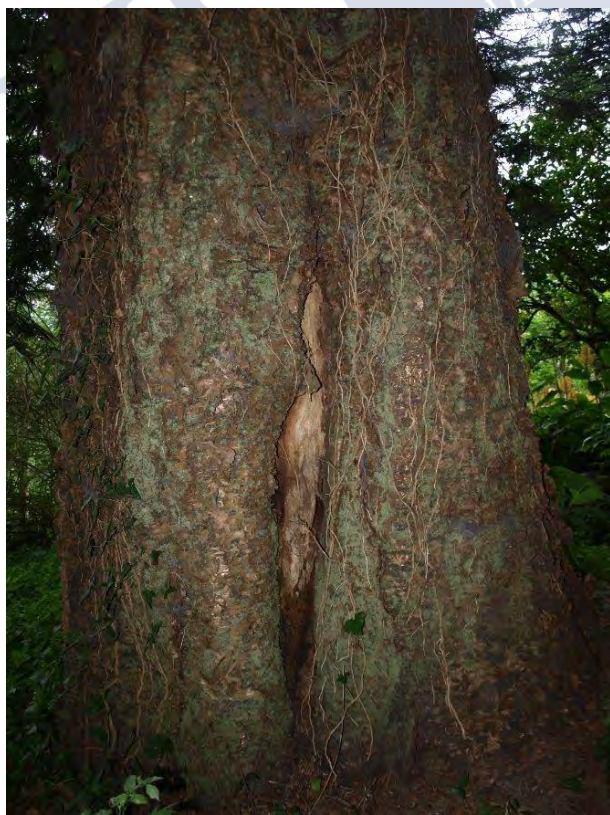
Figura 15: Cavidade na base do fuste

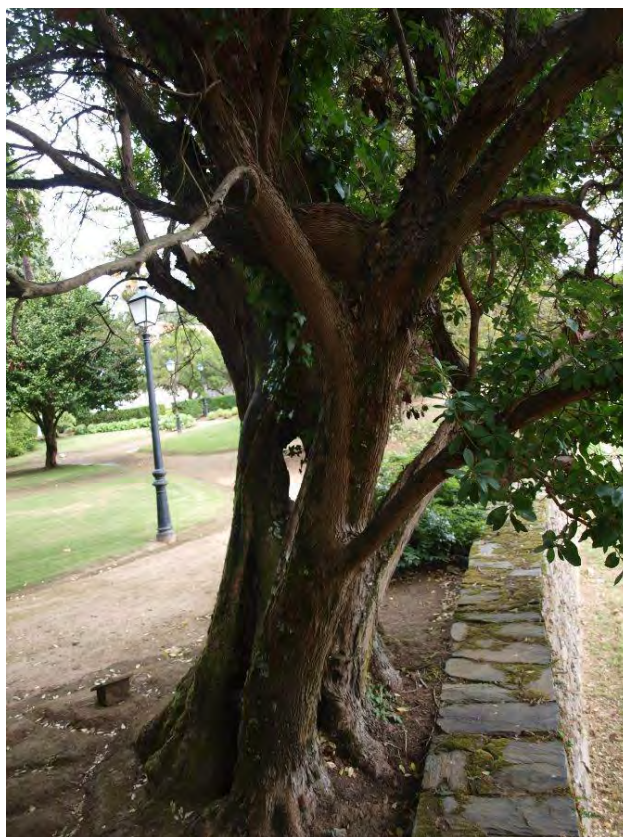
Estamos ante un érbedo de extraordinarias dimensións. O seu fuste, moi engrosado na base, atópase completamente oco e cuberto de cicatrices por roturas de ramas que foron desaparecendo. Desde a súa base brotan novas ramas que tentan cubrir os ocos das que se perderon. O fuste principal bifúrcase a dous metros de altura, formando unha copa asimétrica e sen unha forma ben definida.	
Dendrometría	
Altura total (m)	8,00
Circunferencia normal do tronco (m)	0,80; 2,42; 0,62
Circunferencia basal do tronco (m)	4,20
Altura de ramificación (m)	Basal
Diámetro de copa (m)	5,17 (4,95x5,40)
Superficie de copa (m²)	84,09
Produción de madeira, cortiza, froitos	
Idade	125-150 anos
Historial de podas	O exemplar é podado con regularidade, pero hai moitas actuacións deficientes
SINGULARIDADE TAXONÓMICA, BIOLÓXICA, COROLÓXICA, ECOLÓXICA OU PAISAXÍSTICA (En caso afirmativo, incluír unha breve descrición do motivo da singularidade)

Figura 16: Madeira morta no interior do fuste do érbedo

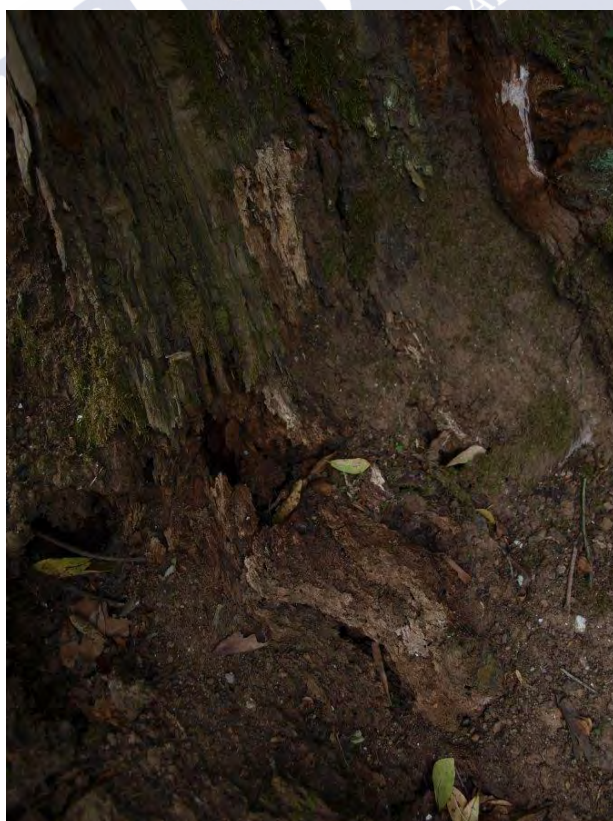
Figura 17: Chan compacto e muro de pedra nas proximidades da base

* Realizar unha actuación sobre o chan compacto	
* Realizar algunha actuación de restauración nas zonas secas da copa	
OBSERVACIÓNS

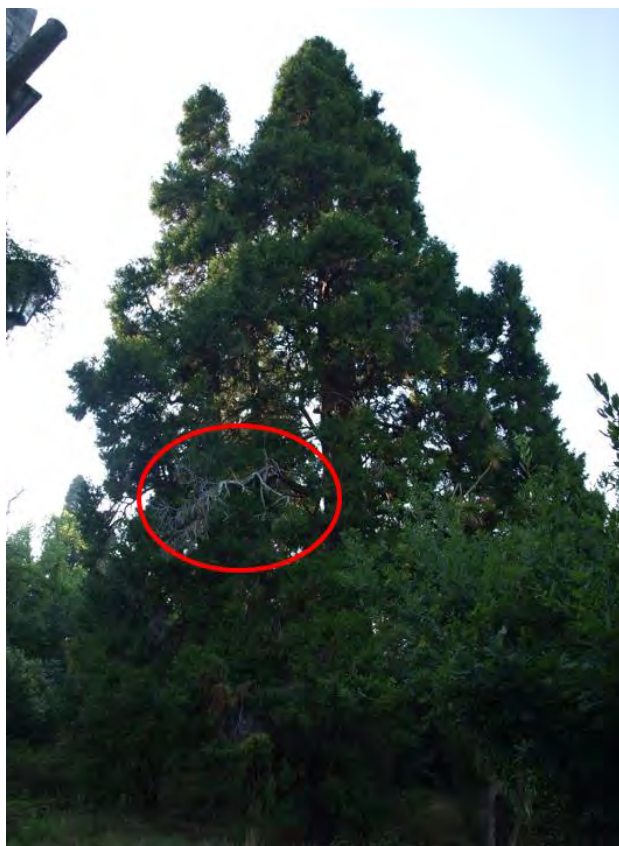
Figura 18: Ramas secas na copa do exemplar

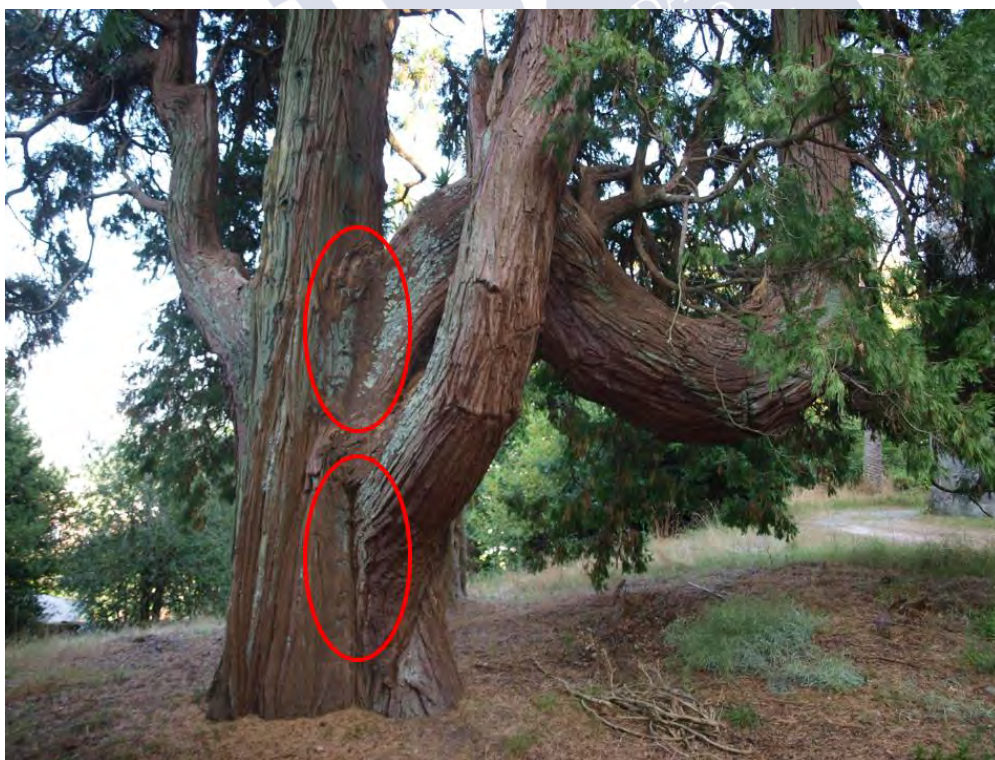
Figura 19: Inserción das ramas e casca incluída

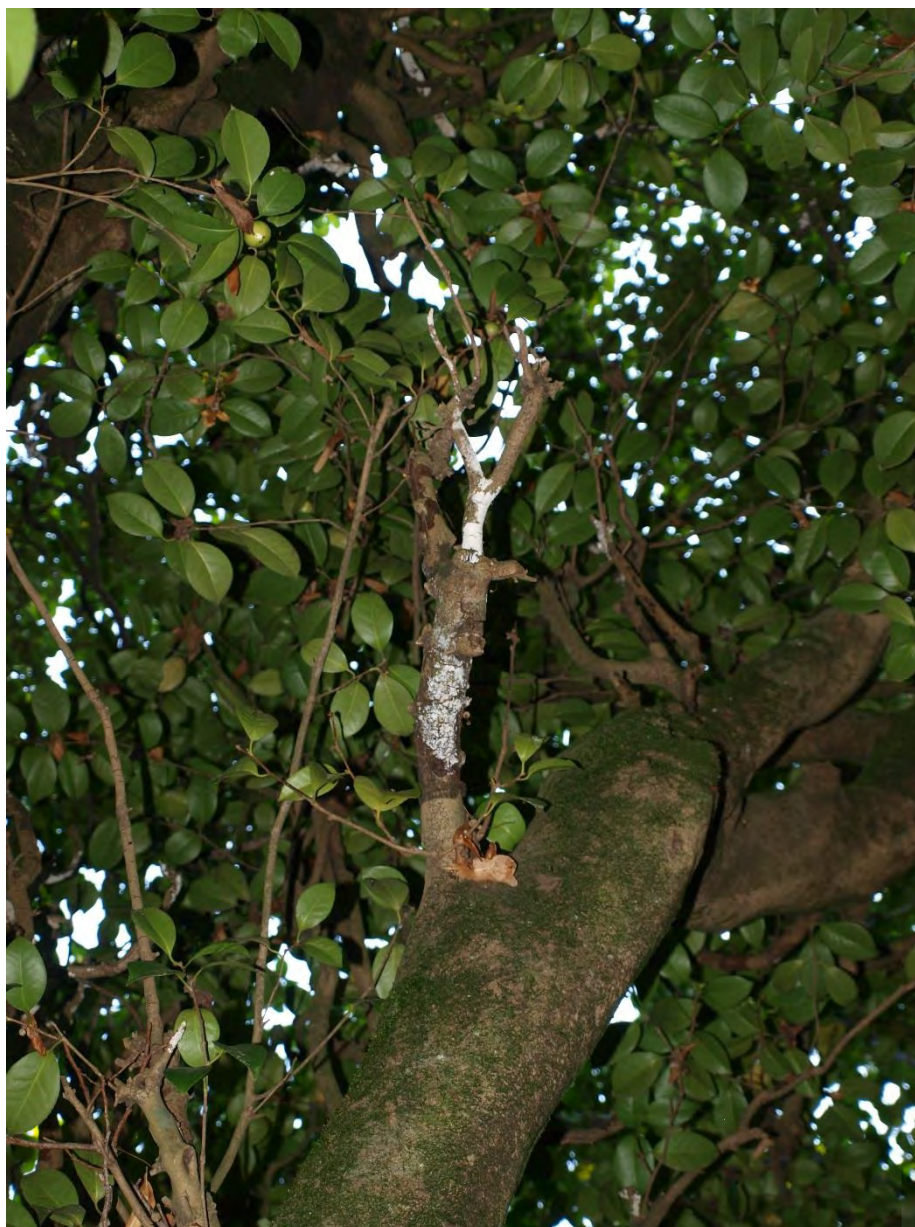
Figura 21: Toco seco no interior da copa

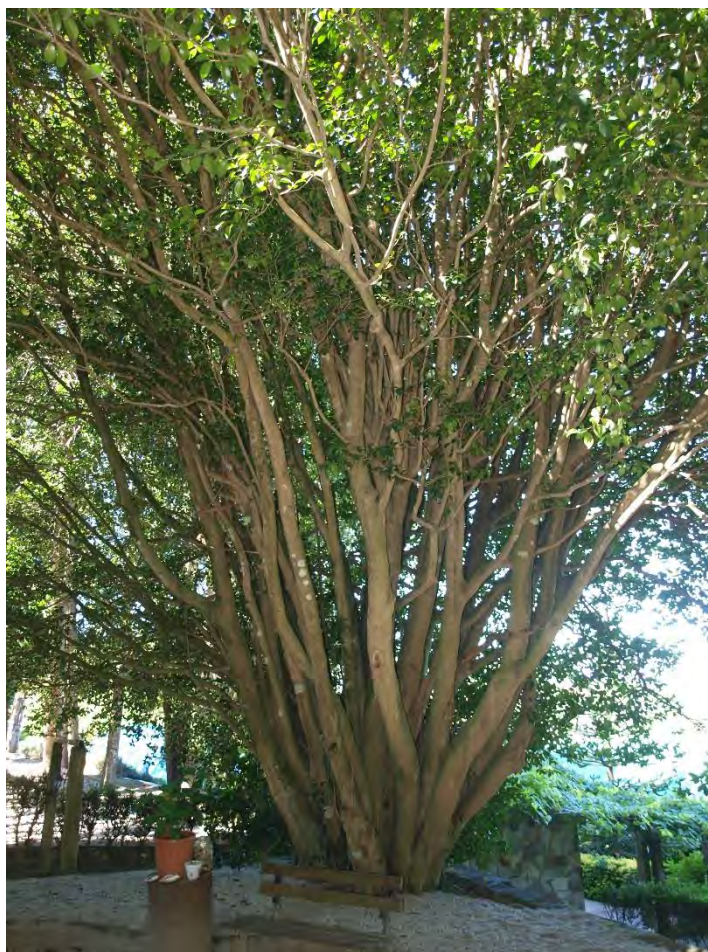
Figura 22: Detalle da gran cantidade de fustes do primeiro exemplar

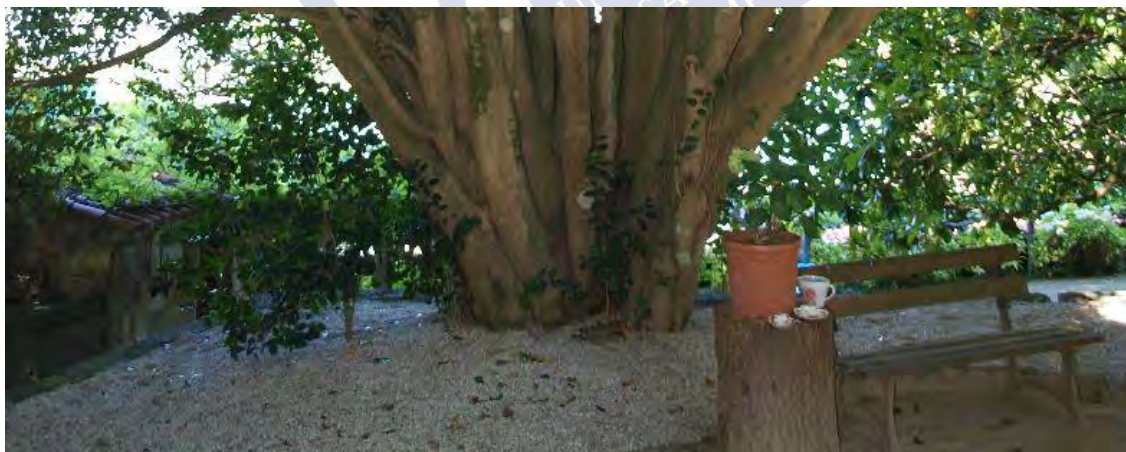
Figura 23: Chan moi compacto

* É necesario actuar sobre o chan compacto e tomar algunha medida para evitar que se volva compactar.	
OBSERVACIÓNS

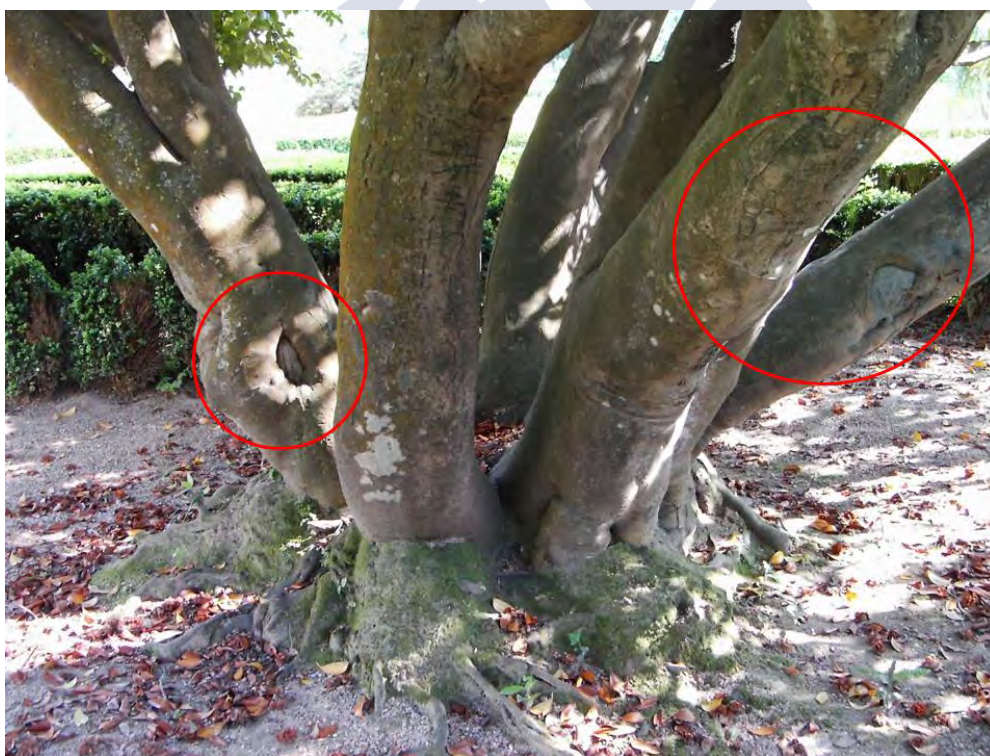
Figura 25: Numerosas feridas na zona baixa do fuste

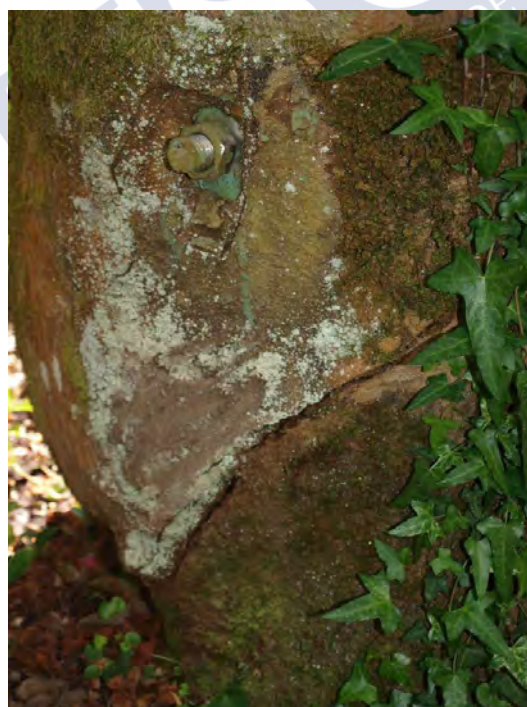
Figura 27: Fisura na base do exemplar e parafuso de suxeición

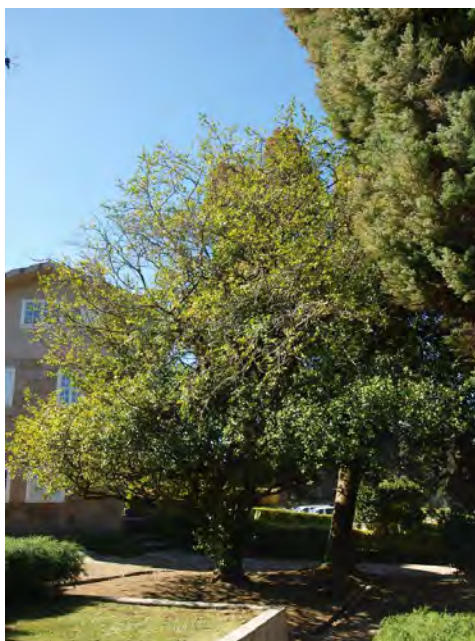
* O feito de que a copa se atrinchere indica un problema no sistema radical que hai que solucionar con urxencia para garantir a persistencia do exemplar.

Figura 28: Puntas das ramas secas

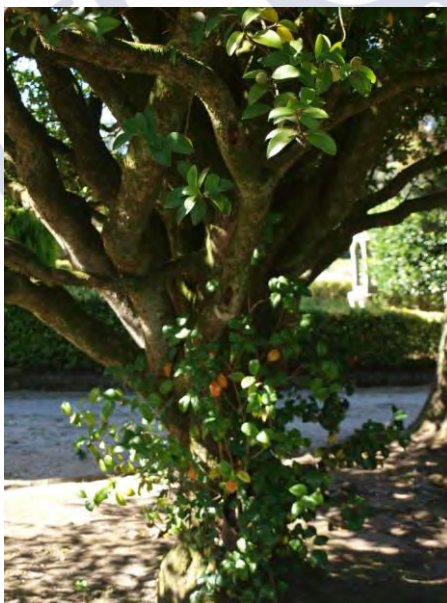
Figura 29: Numerosos chupóns ou braveiros na zona baixa do fuste

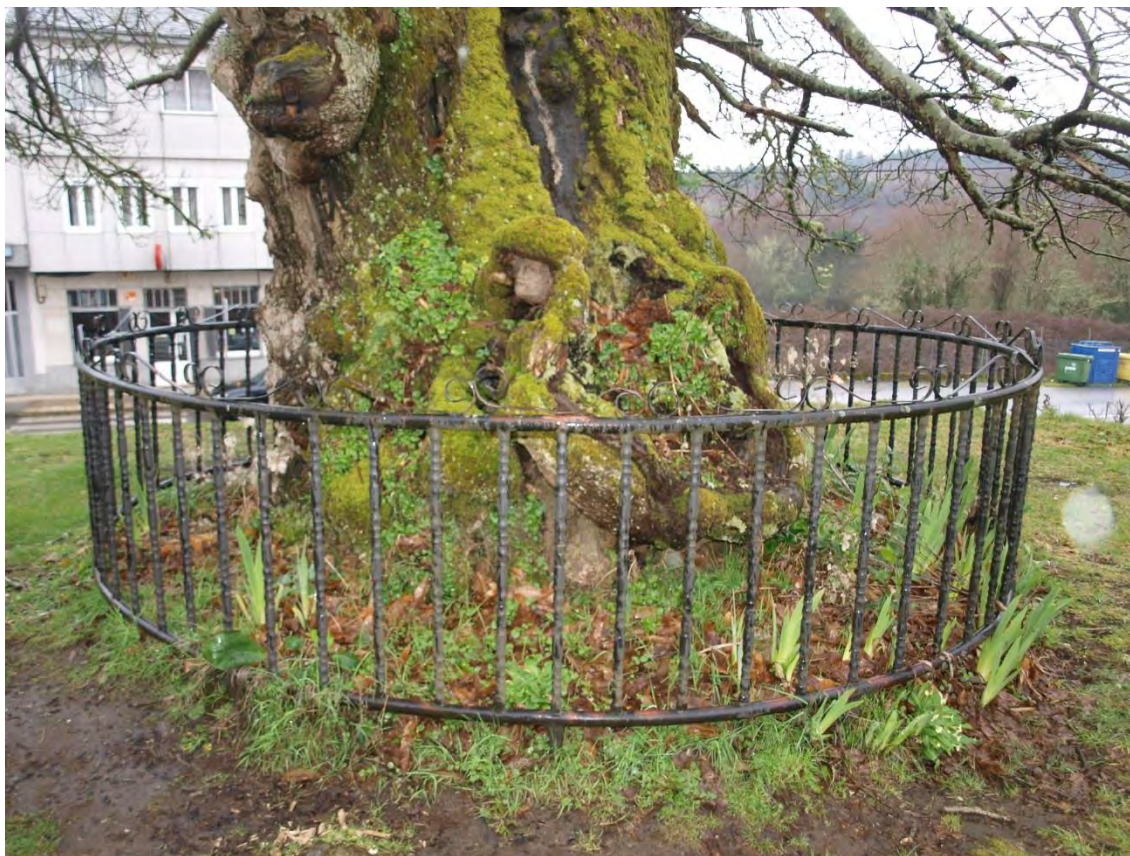
Figura 30: Valado rodeando ao castiñeiro, situado demasiado preto do fuste

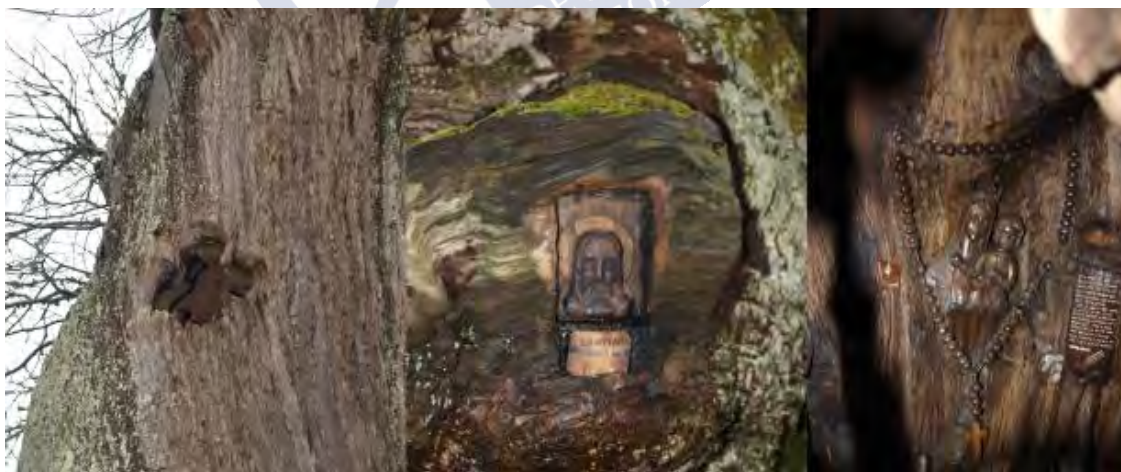
| * Sobre o tronco e no seu interior obsérvanse numerosas tallas e gravados. |

Figura 31: Algunhas das tallas realizadas por Víctor Corral

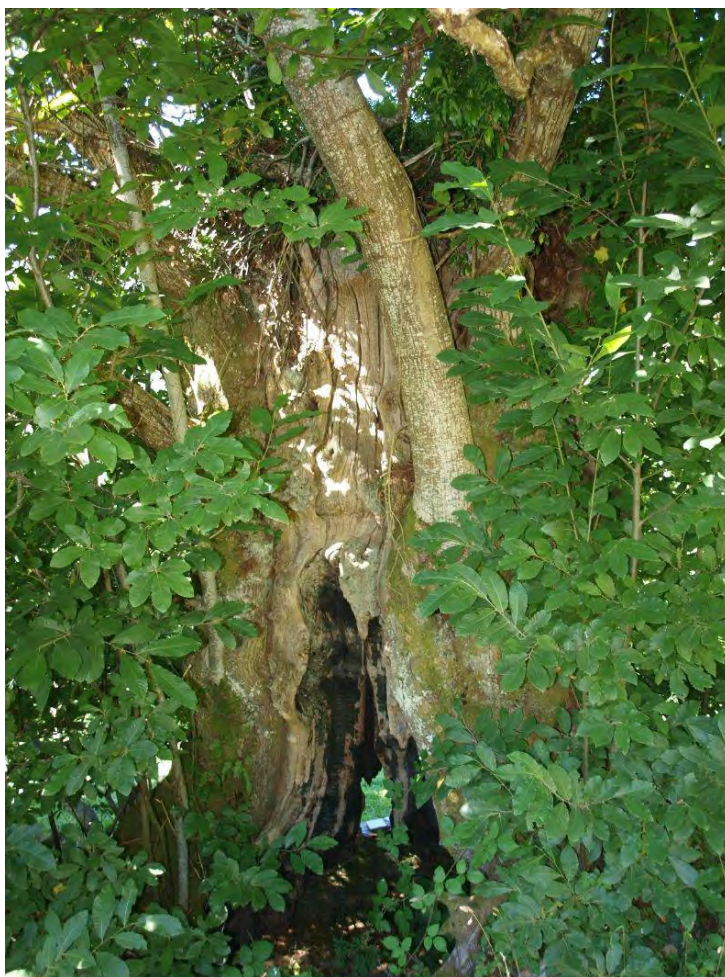
Figura 32: Numerosos rebentos na base do exemplar

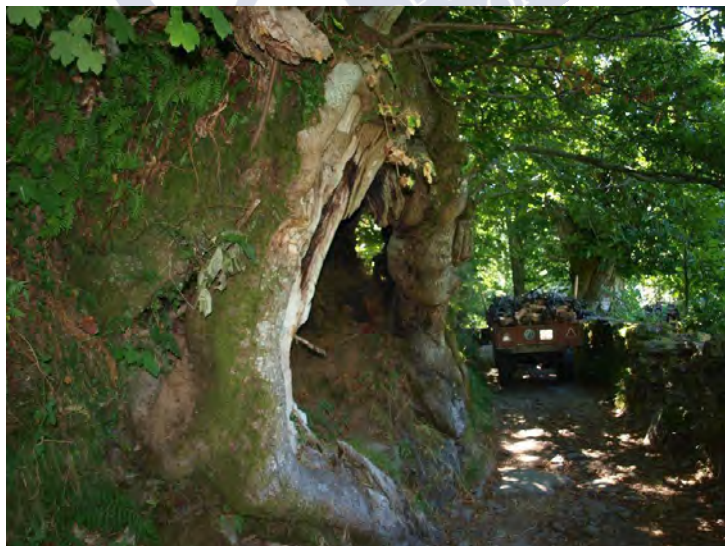
* Sobre o exemplar medran epífitas como hedras (<i>Hedera hibernica</i>) e polipodios (<i>Polypodium</i> sp.)	
* O interior da cavidade basal foi tratado con lume

Figura 33: Cavidade basal e tractor pasando moi cerca da base do fuste

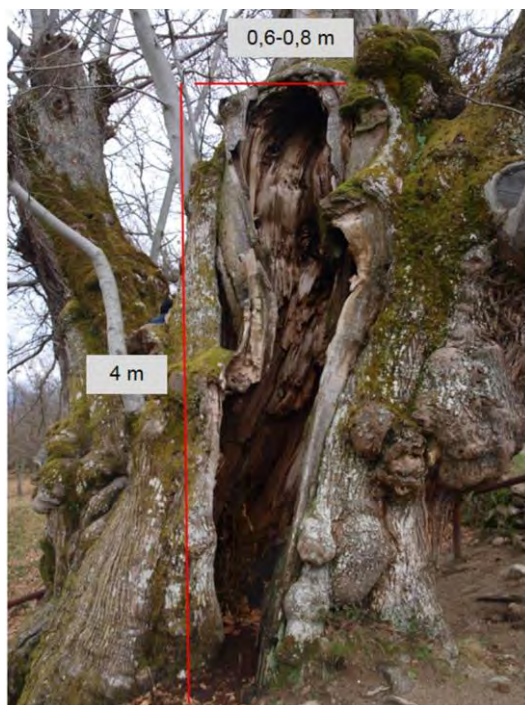
Figura 34: Gran oquedade (4x0,6m) con madeira morta na cara oeste do exemplar

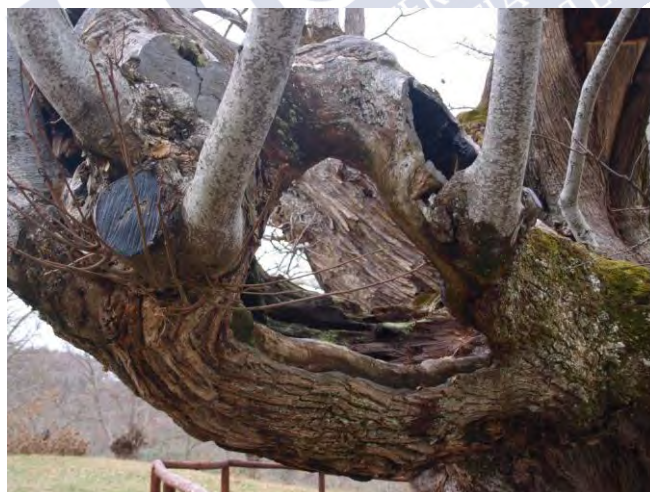
Figura 35: Corte de poda correctamente executado e tratado con betún de enxertar, oquedade desinfectada con lume e grande oquedade nunha das ramas secundarias do exemplar.

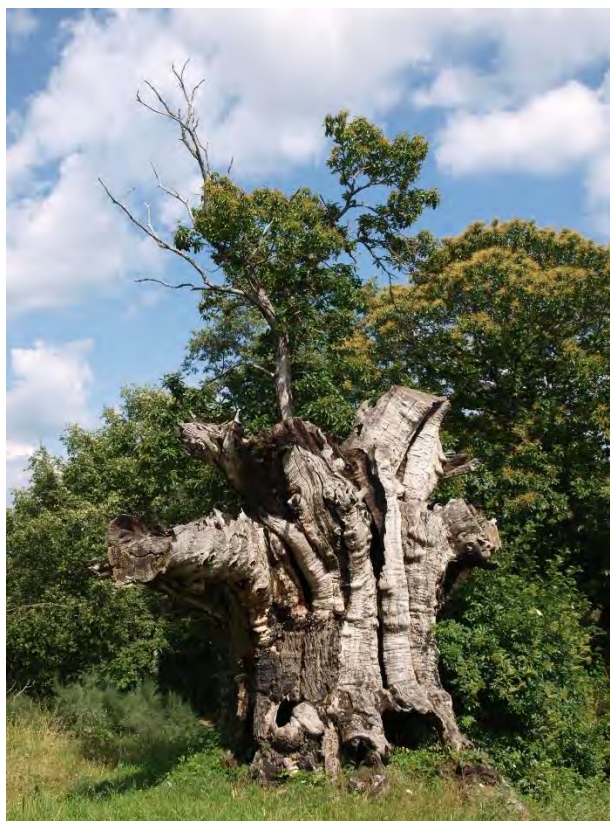
* O exemplar foi queimado accidentalmente polo seu propietario hai máis de 10 anos, tentando eliminar as silvas que medraban na súa base.	
* Non podemos asegurar que a rama que segue viva na copa pertenza ao exemplar, tamén pode derivar dunha castaña que xerminou na súa copa

Figura 36: Aspecto actual do Castiñeiro

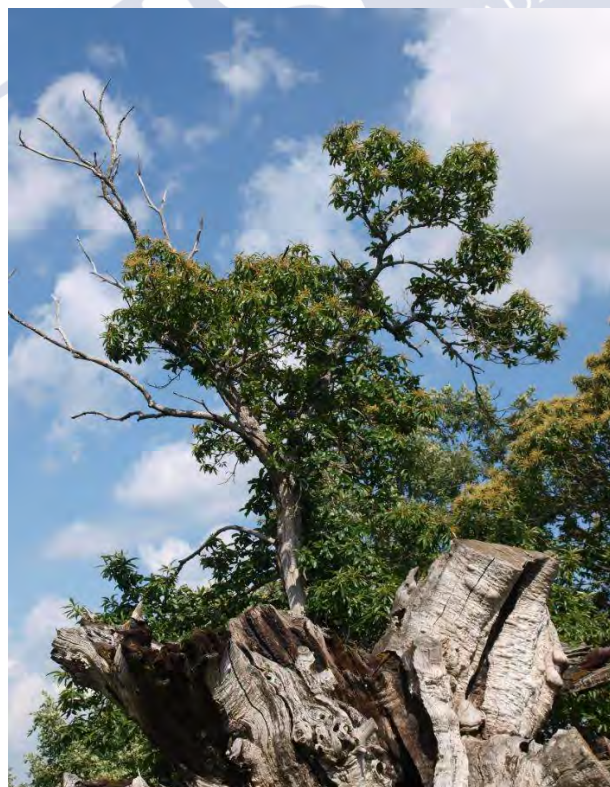
Figura 37: Única zona viva da copa

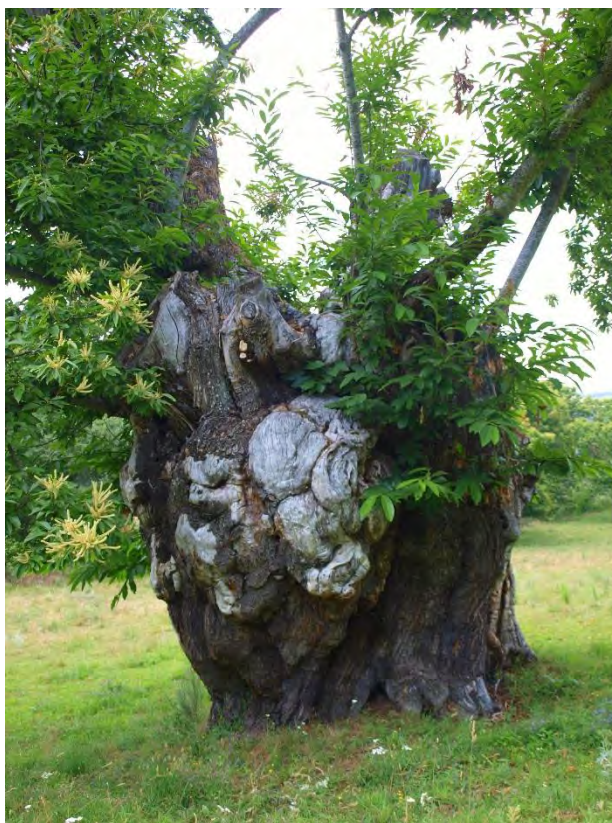
Figura 38: Madeira morta no fuste

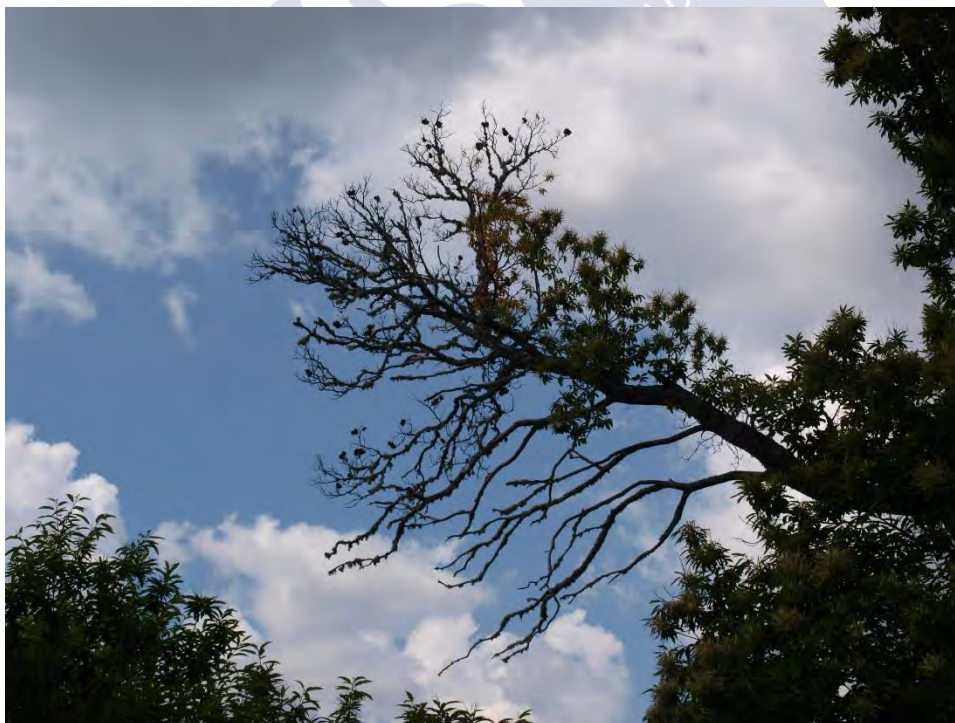
Figura 39: Ramas secas na copa do exemplar

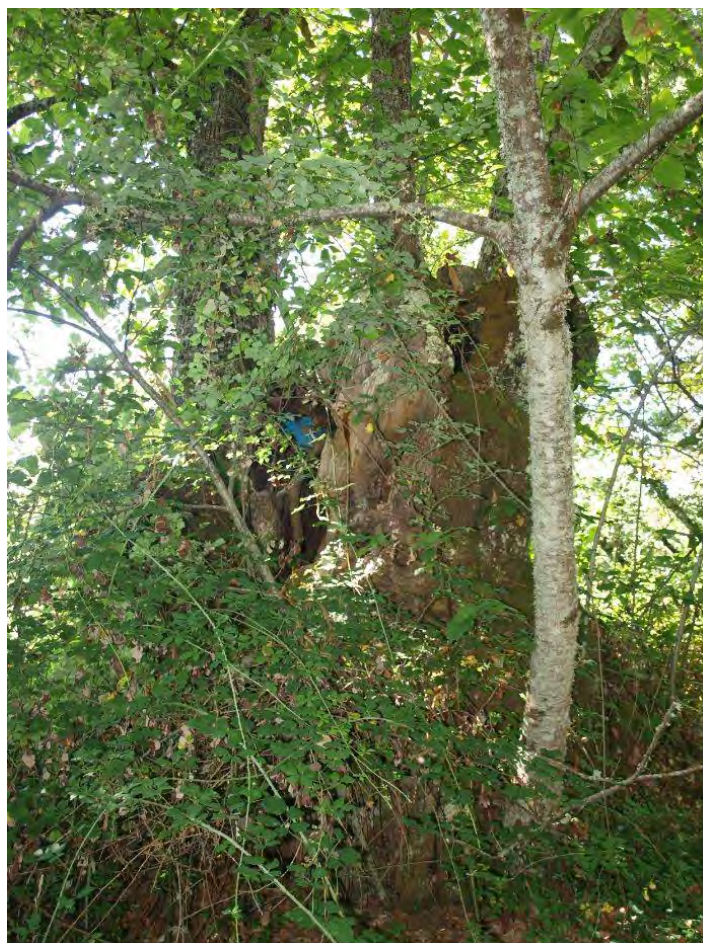
* O soto está totalmente abandonado e con silvas (<i>Rubus ulmifolius</i>) colonizándoo.	
* Foi imposible realizar fotografías de mellor calidade que as enviadas pola dificultade para desprazarse polo soto por mor da invasión de silvas.

Figura 40: Silvas (*Rubus ulmifolius*) colonizando o souto e o exemplar

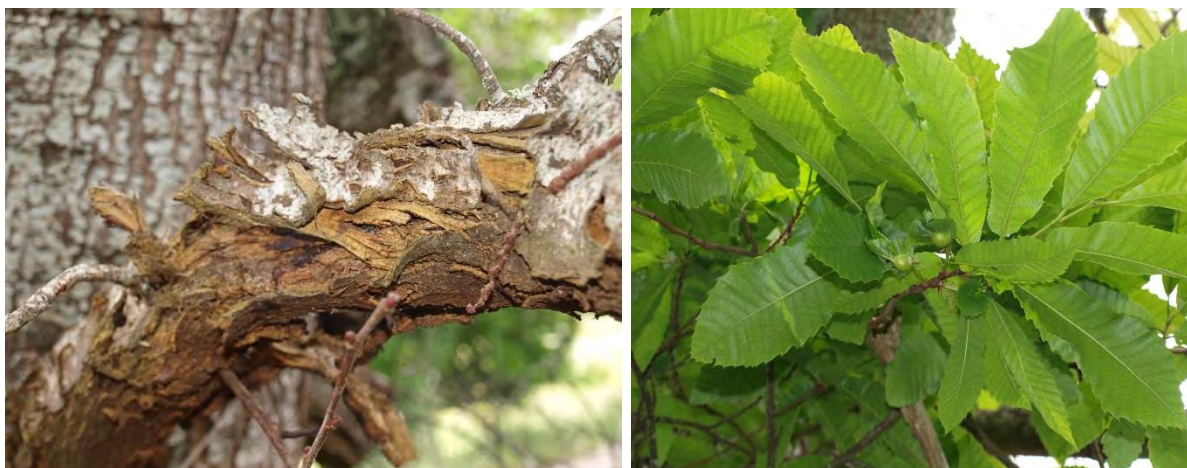
Figura 42: Chancro do castiñeiro (*Cryphonectria parasitica*) e avespiña do castiñeiro (*Dryocosmus kuriphilus*)

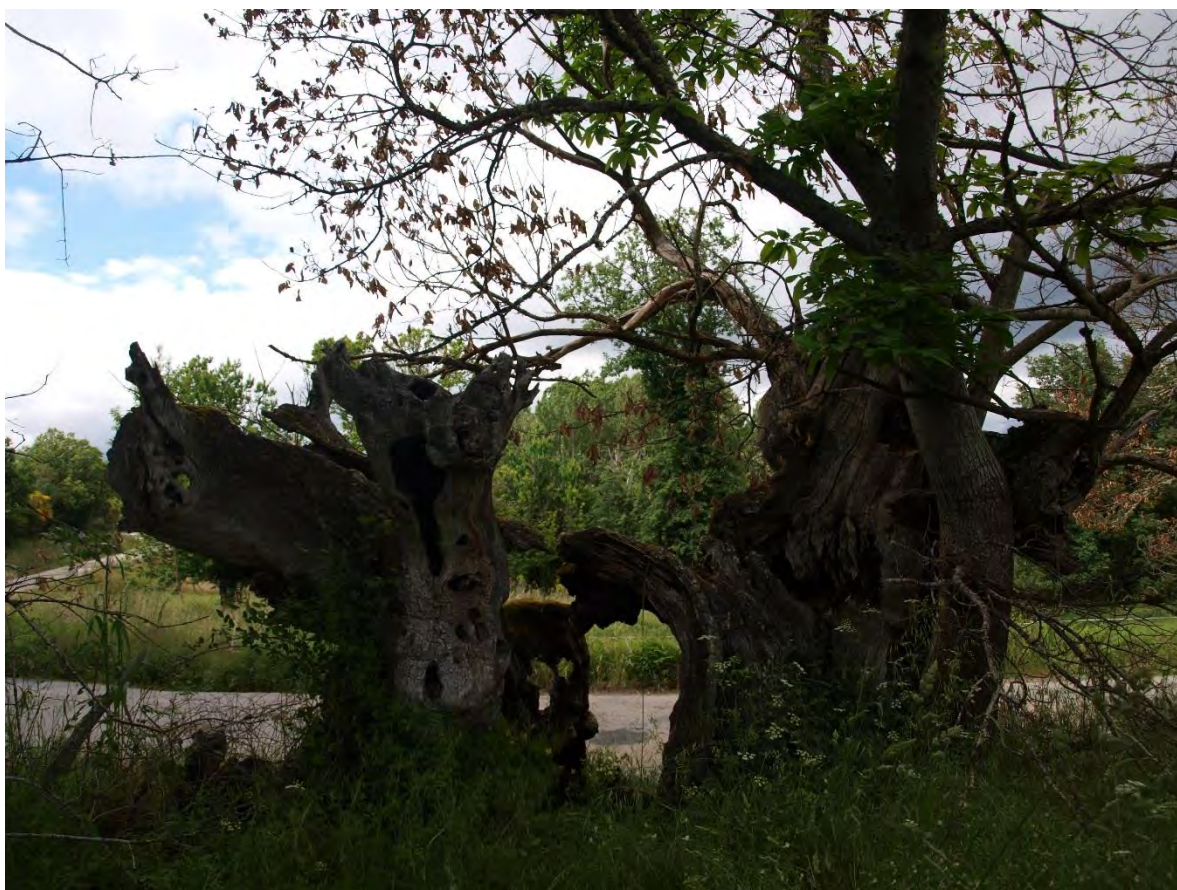
* O exemplar sufriu a caída dun raio que abriu o seu tronco en dúas metade, unidas unicamente por un anaco de madeira a modo de ponte, na actualidade este anaco de madeira xa non existe, polo que o tronco está separado en dúas partes independentes, e ambas están secas

Figura 43: Fuste morto e dividido en dúas partes

* O exemplar está morto e perdeu toda a súa singularidade polo que se propón a súa descatalogación	
OBSERVACIÓNS	
* Non podemos asegurar que a rama viva do exemplar pertence ao mesmo, pode ser tamén unha planta distinta nada dunha castaña que xerminou na súa base
